Generalitat de Catalunya
Institut Cartogràfic de Catalunya

**Dictamen preliminar d'identificació de perillositat
geològica, als sectors de desenvolupament urbà
contemplats al Pla d'Ordenació Urbanística Municipal de
les Valls d'Aguilar (Alt Urgell).**

ICC/AR-136-03

21 de novembre de 2003

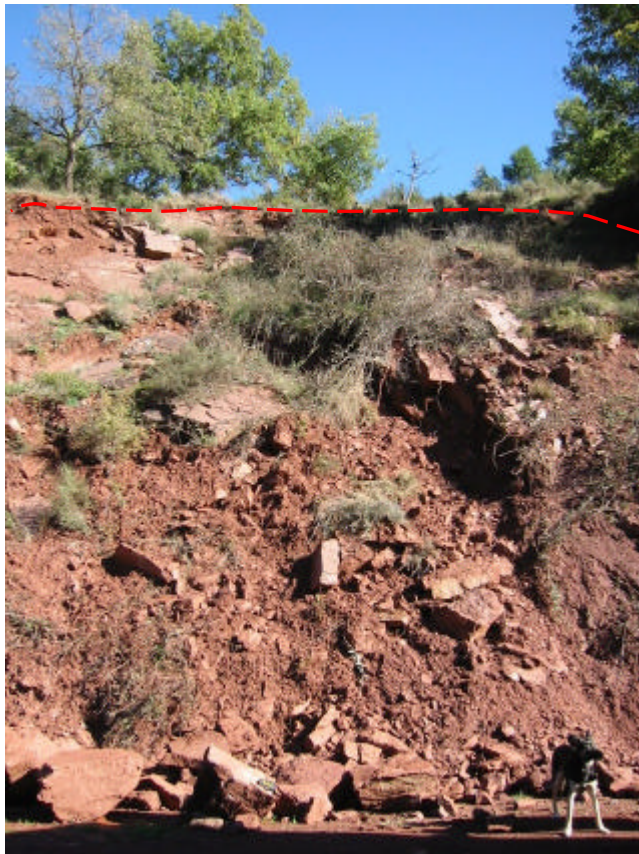
Fotografia 2: Lliscament a cal Pei (**b**, **plànol 1**) ocorregut quatre o cinc dies abans de la data de reconeixement de camp (04/11/03), segons veïns de cal Pei. La línia discontinua indica la cicatriu del lliscament.

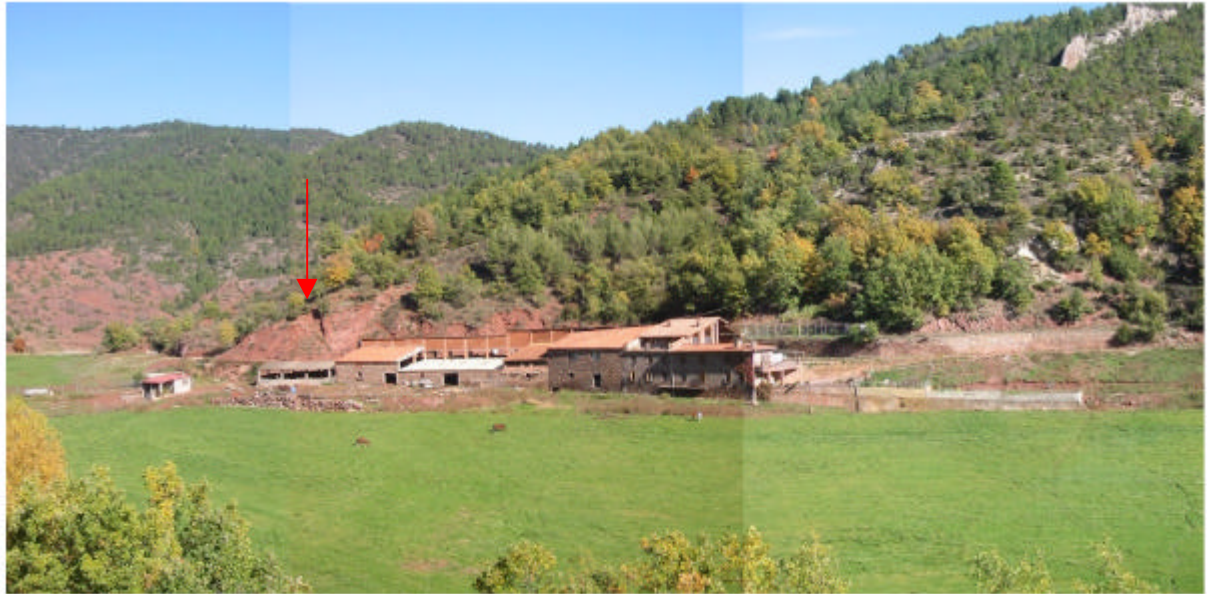
Fotografia 3: Vista general de cal Pei i del vessant. La fletxa indica l'emplaçament exacte del lliscament de la fotografia 2 (b, plànol 1).

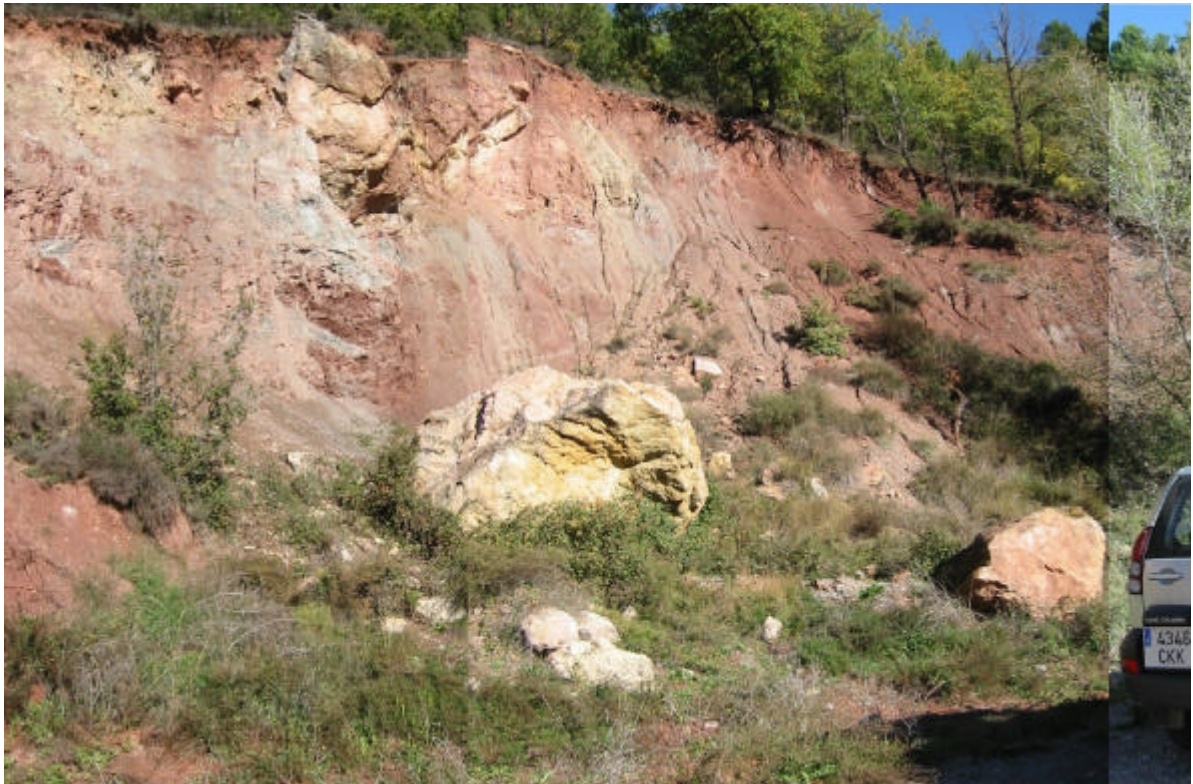
Fotografia 4: En la present fotografia s'observen dues cicatrius de desprendiments i els dos blocs caiguts, el de l'esquerra de 60 m^3 i el de la dreta de 4 m^3 , (c, plànol 1).

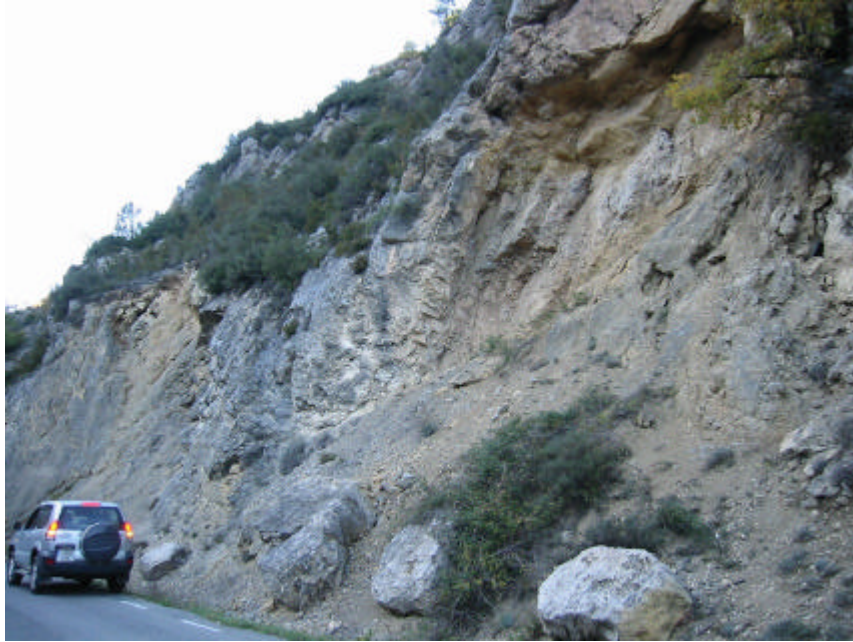
Fotografia 5: Exemple de despreniment ocorregut en el marge de la carretera de Noves de Segre, fora de l'àmbit d'estudi.

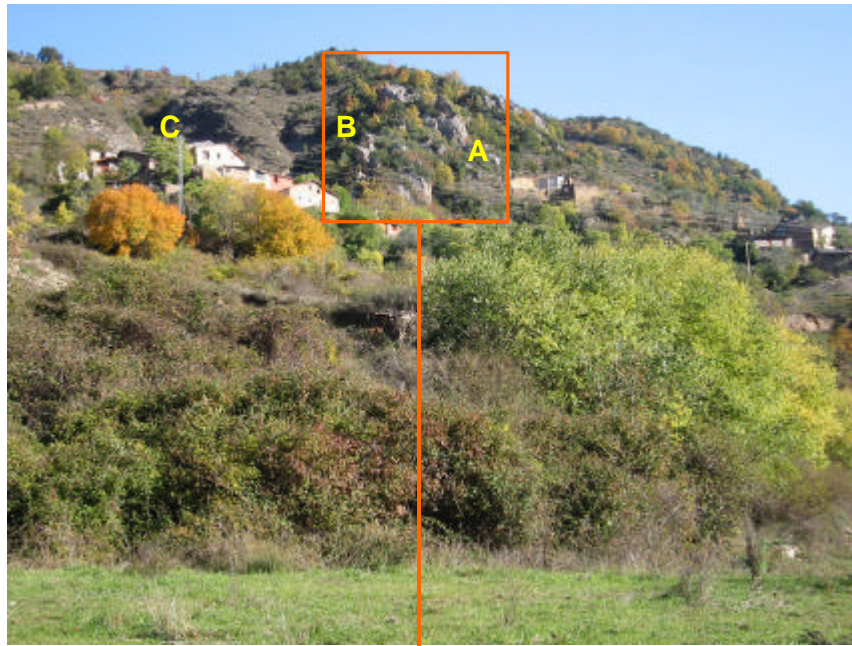
Fotografia 6: Panoràmica de Bellpui. El quadrat indica la cinglera carbonàtica. Observar els vessants **A**, **B** i **C** indicats al plànol 2 i citats a la memòria.

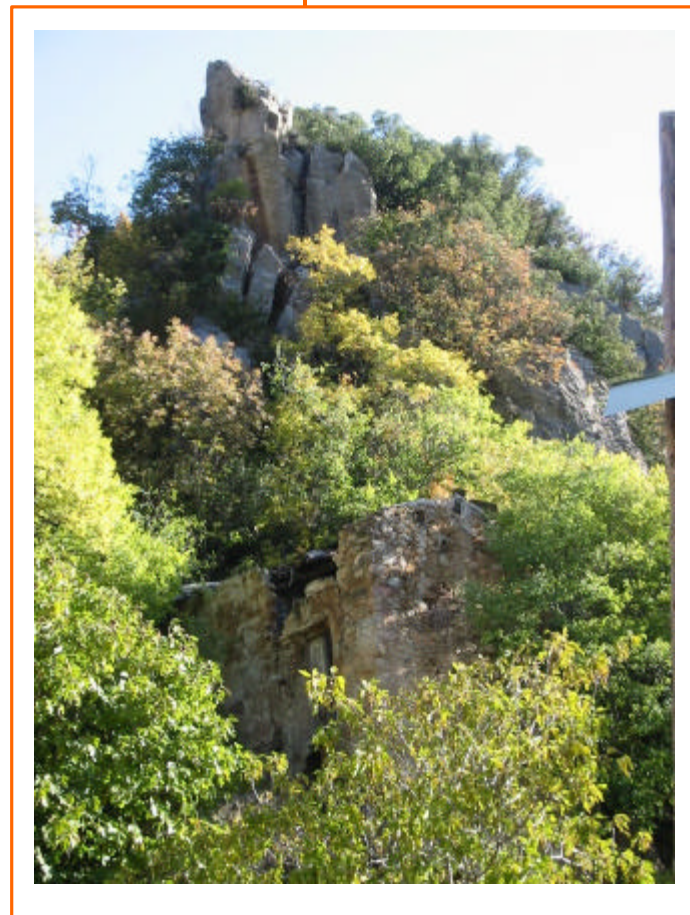
Fotografia 7: Detall de la cinglera carbonàtica altament fracturada. Observar que just a sota d'aquesta s'emplaça una casa deshabitada.

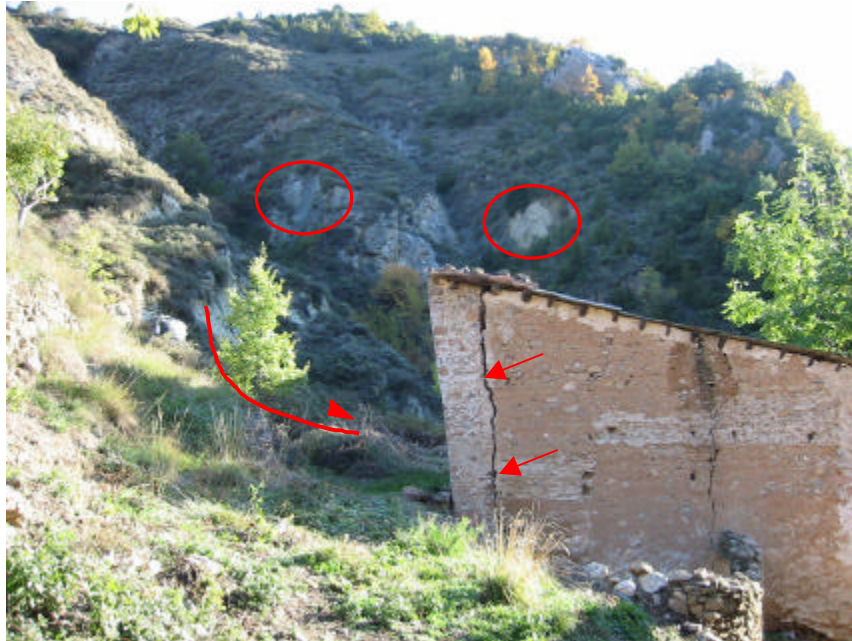
Fotografia 8: Vista dels vessants constituïts per argiles i guixos, (B i C, plànol 2). Observar les múltiples inestabilitzacions del vessant, algunes d'elles indicades amb cercles (despreniments) i fletxes corbes (lliscaments). A primer terme es pot veure una casa antiga afectada per una esquerda vertical oberta.

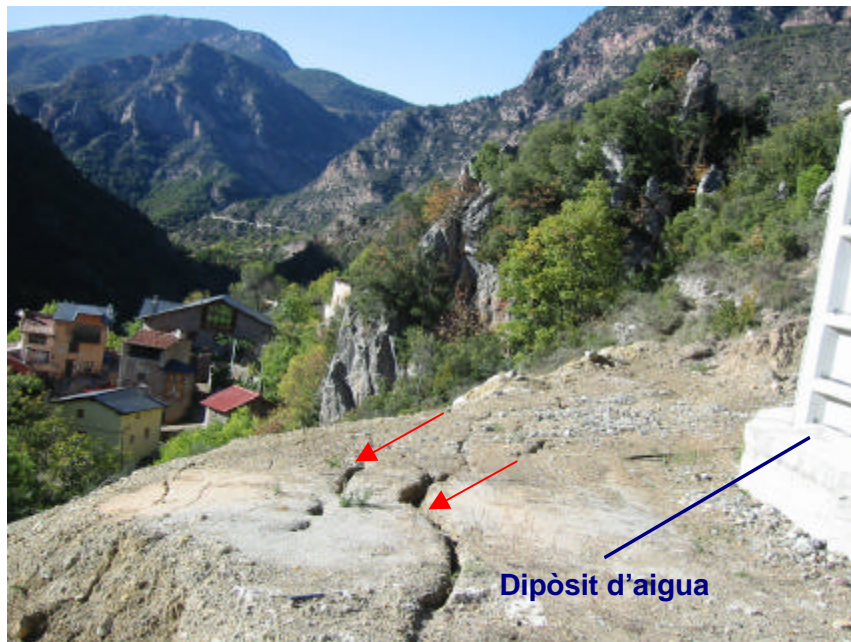
Fotografia 9: Vista del terraplè antròpic on s'emplaça el dipòsit d'aigua, (a, plànol 2). Les fletxes vermelles indiquen alguna de les cicatrius que afecten a aquest terraplè.

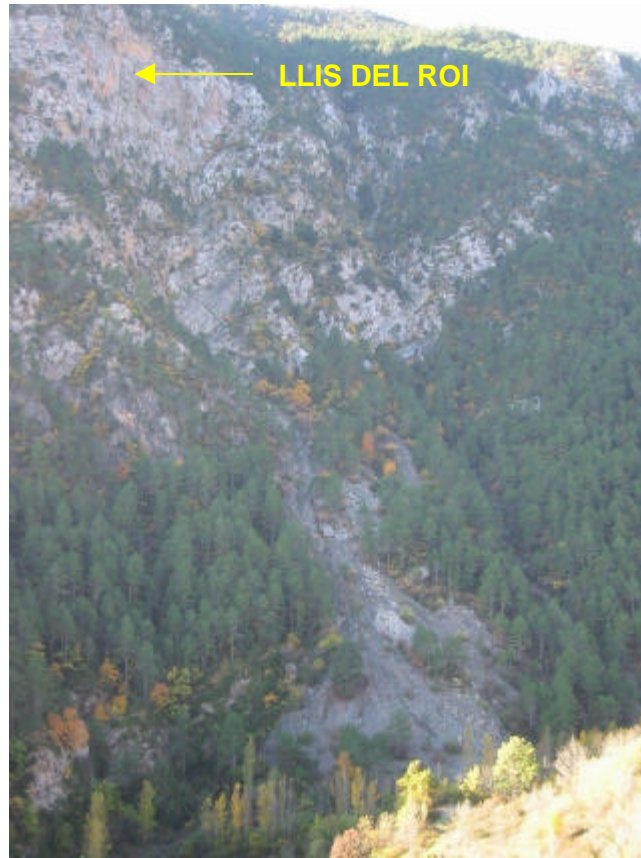
Fotografia 10: Vista del con d'esbaldregalls, (**b, plànol 2**). El sector del Llis del Roi és la zona de sortida; d'altra banda, el sector d'acumulació o peu del con es pot observar a la part inferior de la fotografia.

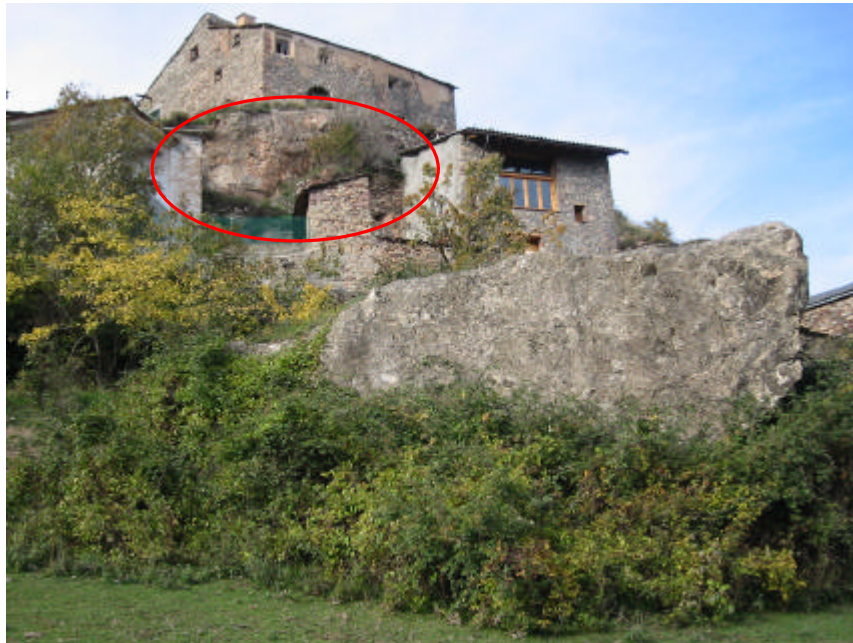
Fotografia 12: Exemple de despreniment molt antic (**a, plànol 3**). A primer terme s'observa el bloc després amb un volum d'aproximadament 300 m³. Entre les cases i indicat amb un cercle s'observa la cicatriu de despreniment.

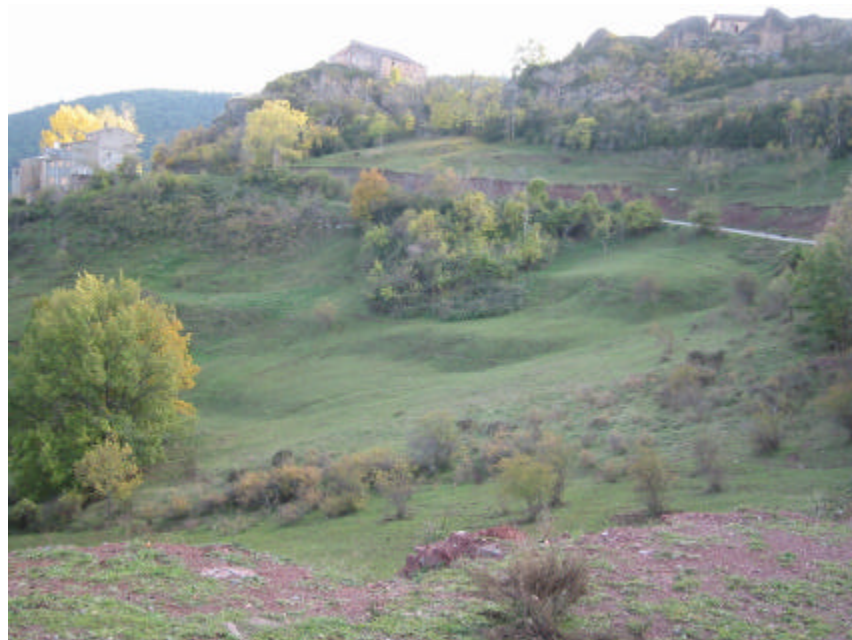
Fotografia 13: Fotografia on s'observa l'aspecte irregular del terreny ocasionat per inestabilitats de baixa magnitud, modelades pel pas del temps, afectant les argiles vermelles, (**b del plànol 3**).

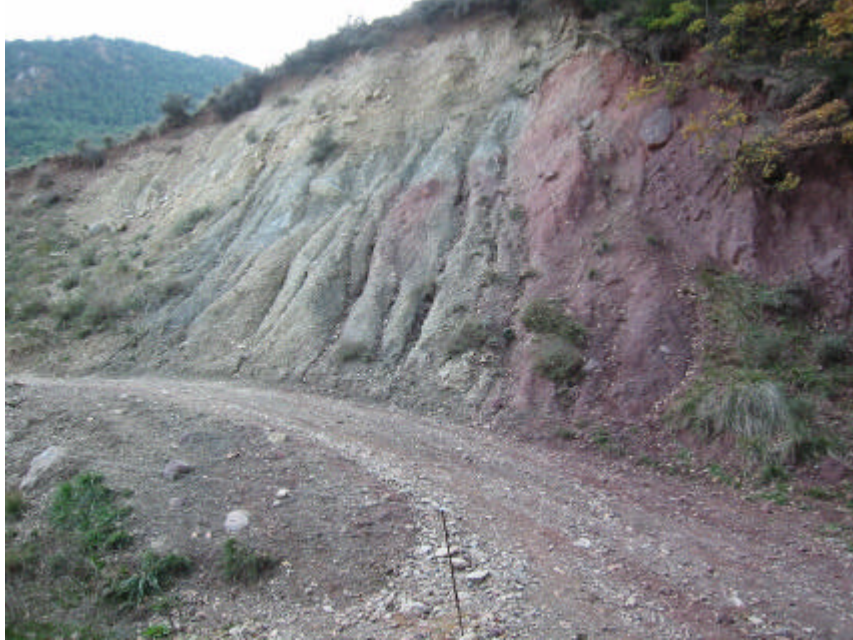
Fotografia 15: Marge d'un camí del sector constituït per argiles i llims violats, afectat per xaragallaments puntuals.

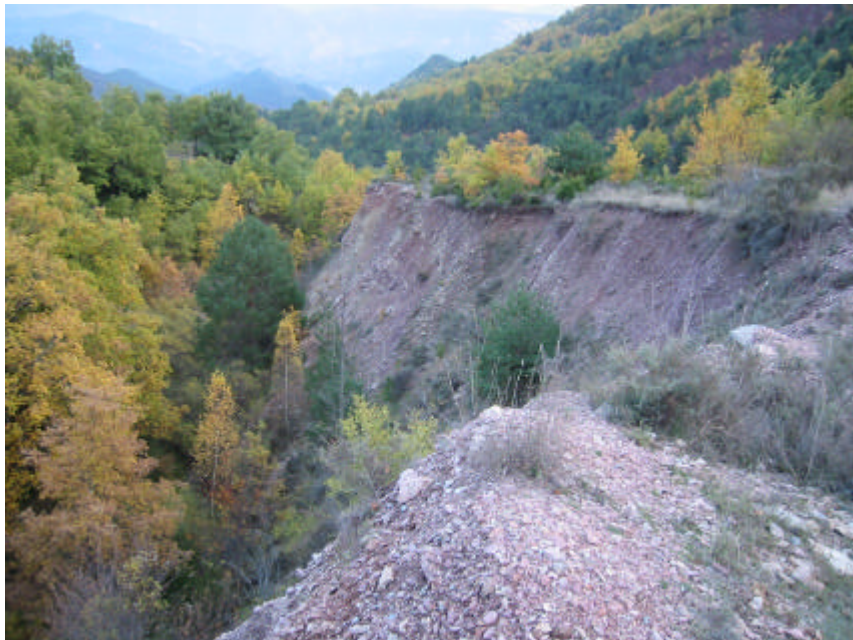
Fotografia 16: Marge dret del torrent que travessa el sector occidental d'Argestues, (a, plànol 4), constituït per llims i argiles violades amb clasts d'ordre mil·limètric a centimètric.

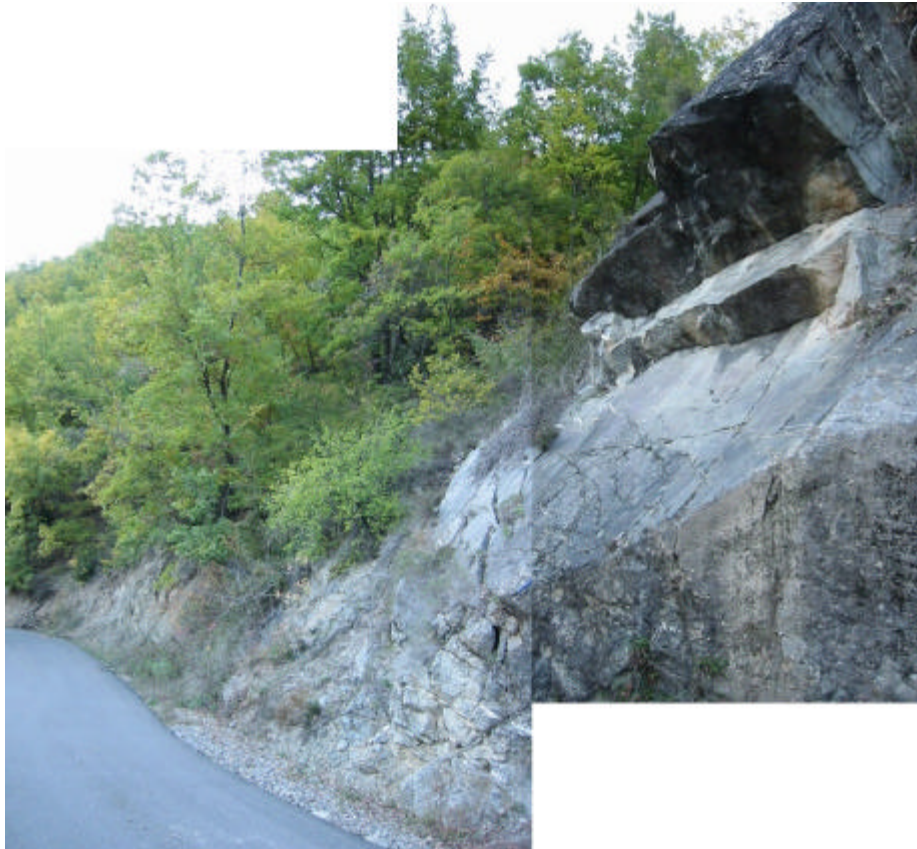
Fotografia 18: Exemple de cicatriu de despreniment al talús de la carretera que transcorre per sobre cal Paraire, (a, plànol 5). Observar que l'estratificació cabussa a favor del pendent.

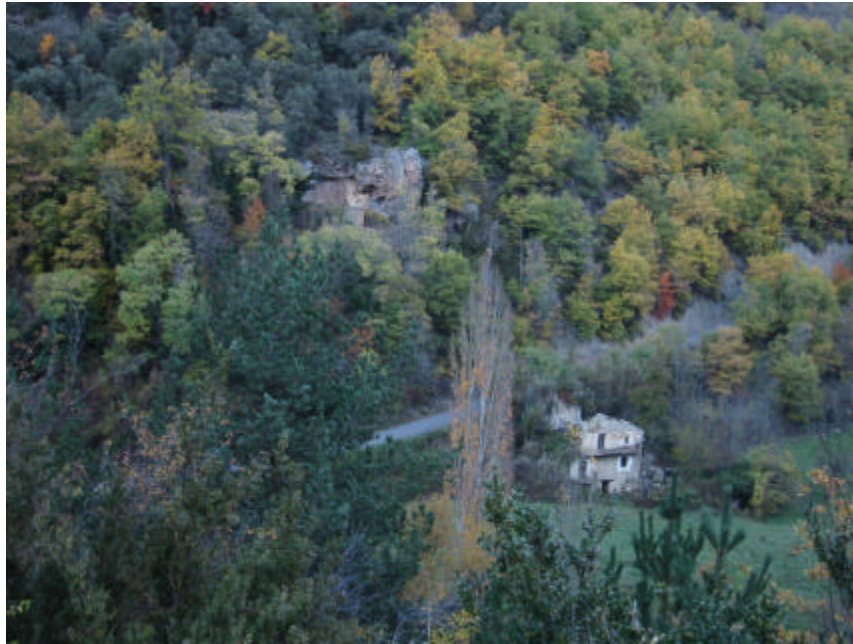
Fotografia 19: Observar el sortint rocós fracturat situat just per sobre de cal Paraire (**vessant A, plànol 5**).

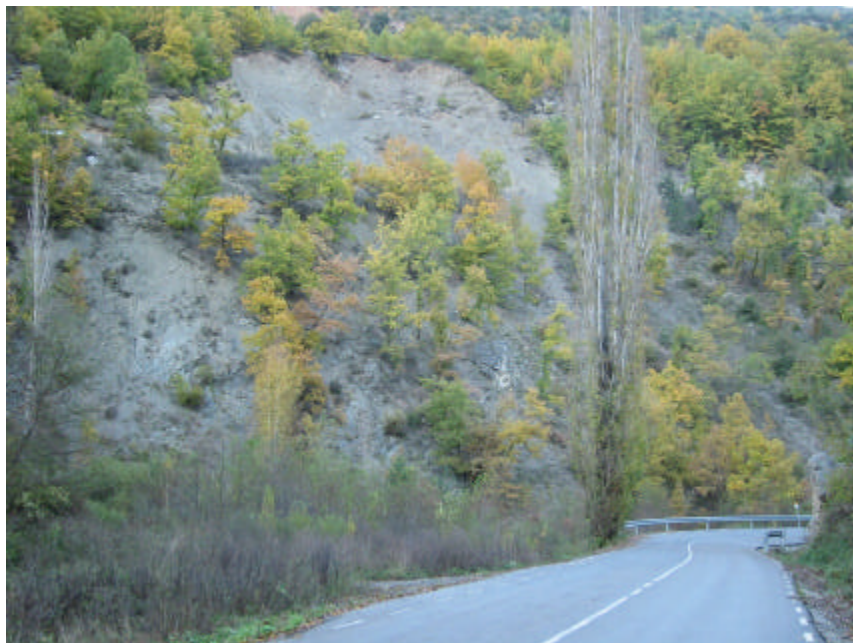
D'altra banda, el sector del vessant B es troba força degradat, amb alguna cicatriu puntual i localment algun arbre torçat. El riu de Castellàs, en aquesta zona, descriu un meandre la part erosiva de la qual discorre pel peu d'aquest vessant, fet que podria afavorir descalçaments puntuals del sector inferior del vessant. És per això i tenint en compte l'estat actual del vessant (**B, plànol 5, fotografia 20**), que es considera un grau de perillositat natural **Baix a Moderat**.

Fotografia 20: Aspecte del **vessant B** indicat al **plànol 5**; aquest es troba força degradat, amb alguna cicatriu puntual i localment algun arbre torçat.

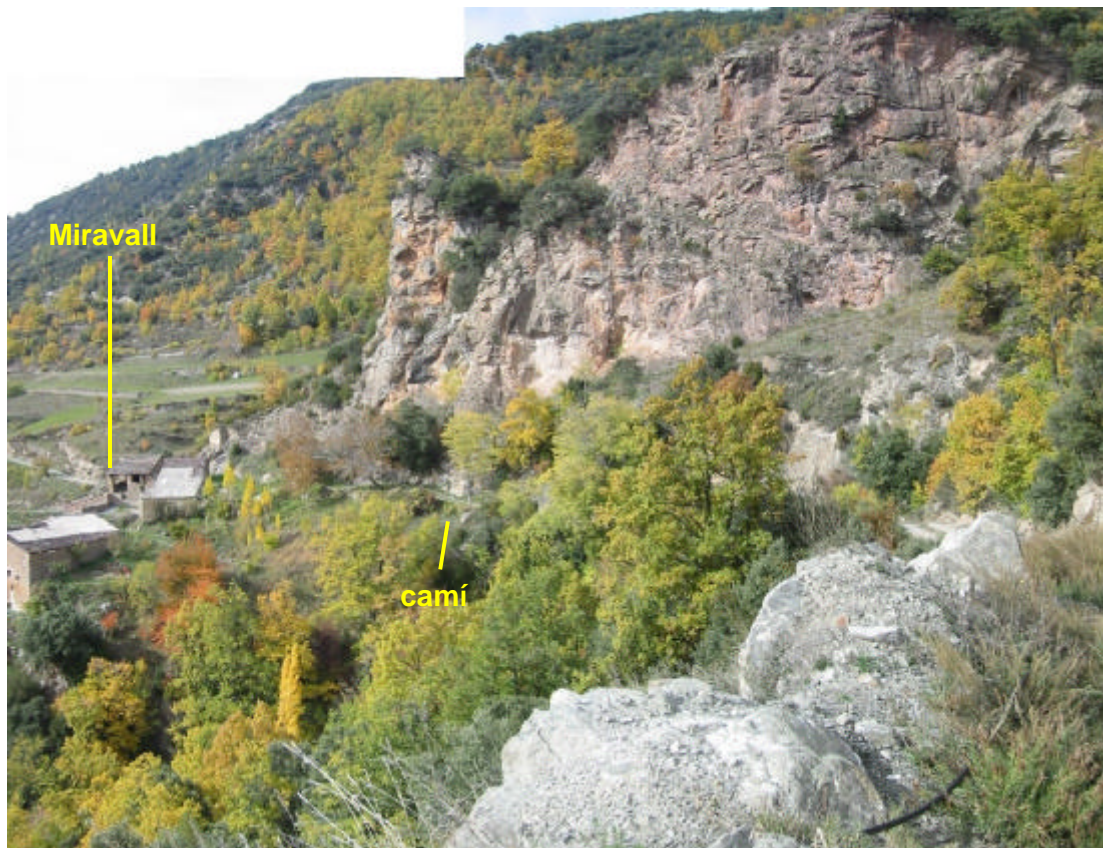
Fotografia 23: Vista general del talús rocós **A** indicat al **plànol 7** realitzada des de can Cucurull. Observar el grau de fracturació del present talús rocós així com les múltiples cicatrius de desprendiments.

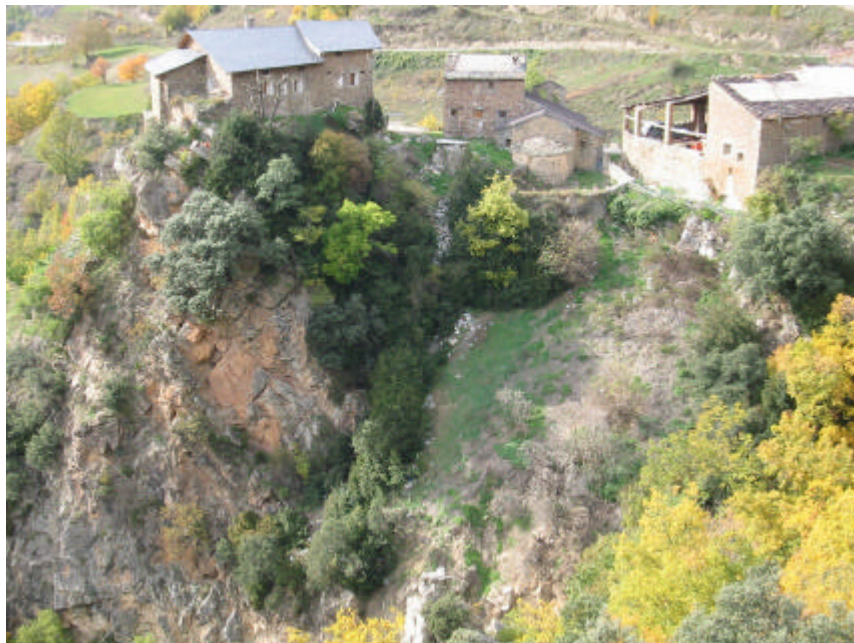
D'altra banda, el poble de Miravall se situa al capdamunt d'un coster rocós carbonàtic de forta inclinació i amb una alta densitat de fracturació, amb un desnivell aproximat de 50 m i caracteritzat per dos plans de discontinuïtat, de direcció i angle de cabussament d'aproximadament $154^{\circ} / 68^{\circ}$ i l'altre més variable de 280° a $332^{\circ} / 25^{\circ}$ a 40° . A partir d'un reconeixement de camp d'aquest talús, s'ha constatat la presència d'abundants cicatrius de desprendiments així com algun bloc caigut al peu de l'esmentat talús rocós. Atenent a la disposició estructural d'aquest, no es descarta que puguin generar-se noves caigudes puntuals de blocs; en consideració, s'estima una **perillositat natural Moderada** davant la caiguda de blocs en aquest vessant (**B i C, plànol 7, fotografia 24**) i en terrenys subjacents, com per exemple un petit sector de la carretera situada al peu de l'esmentat vessant.

Fotografia 24: Talús rocós sobre el qual es disposa el poble de Miravall (**B**, **plànol 7**).

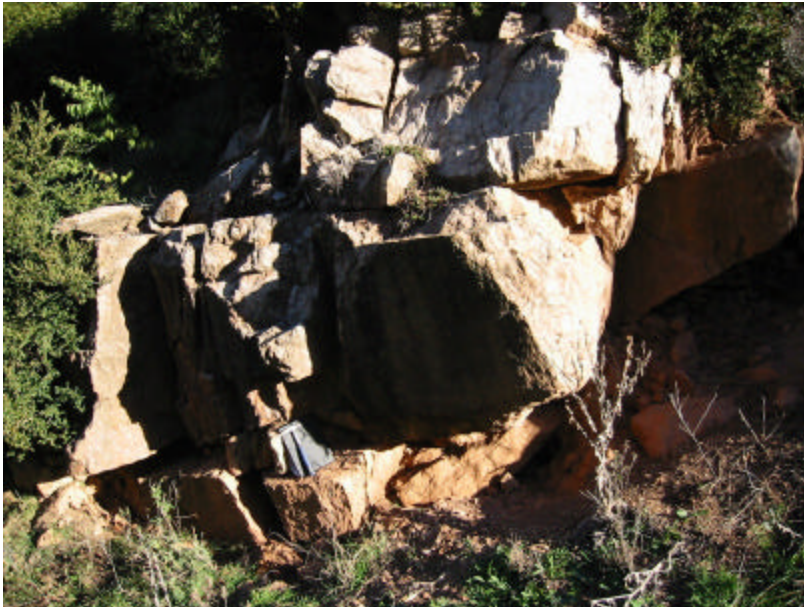
Fotografia 26: Talús rocós del marge d'un camí del vessant situat al sud del poble de Trejuvell. Observar que cabussa a favor del pendent.

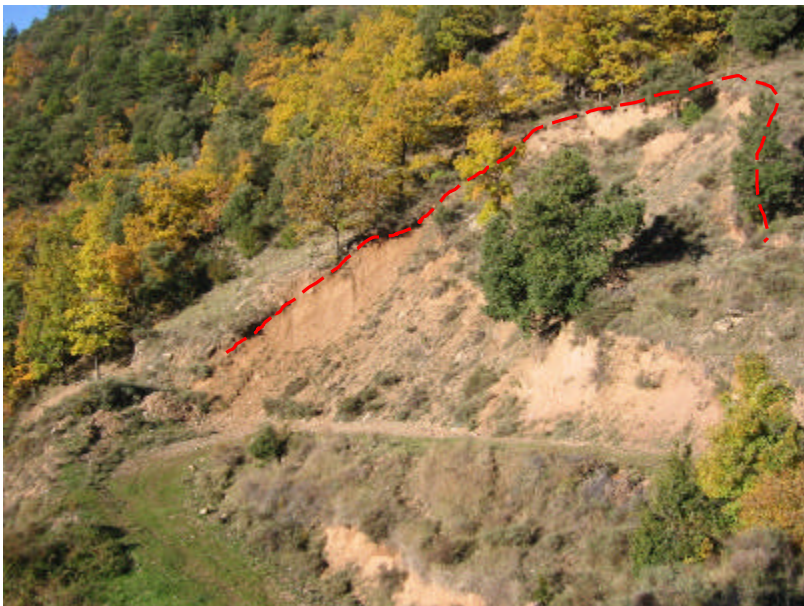
Fotografia 27: Lliscament afectant el recobriment col·luvial superficial, (a, plànol 8). La línia discontinua vermella senyala la cicatriu semicircular d'aquest lliscament.

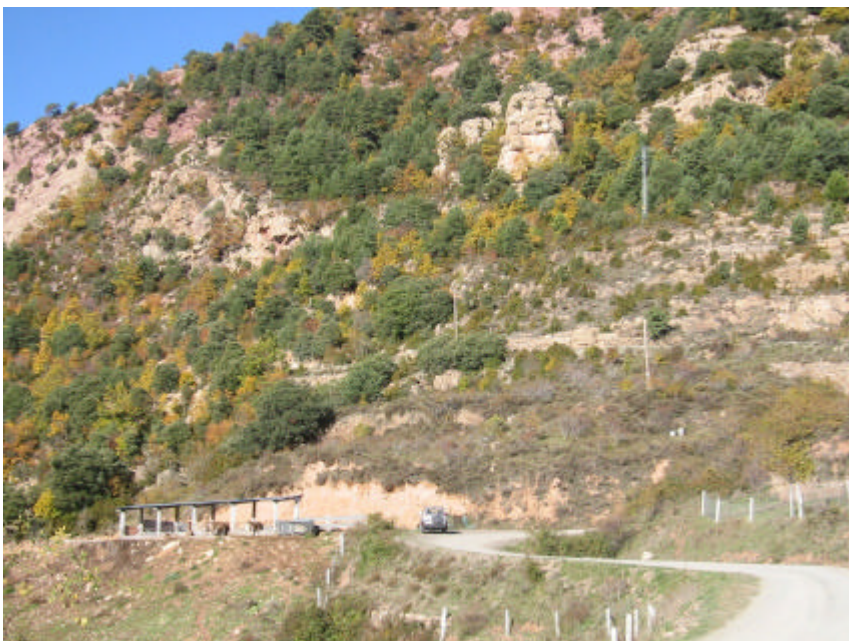
Fotografia 29: Vista general del vessant A indicat al plànol 9.

Al sector **d'Ausàs**, en el tram de vessant situat fora de l'àrea d'estudi, per sobre de la pista forestal de la Guàrdia d'Ares a Trejuvell i al nord-oest de les cases d'Ausàs, (A, plànol 9), s'ha identificat un grau de fracturació considerable, amb indicadors d'activitat de desprendiments; d'altra banda, el vessant B indicat al plànol 9 és susceptible de generar desprendiments puntuals. En el primer dels casos es considera que aquest vessant podria

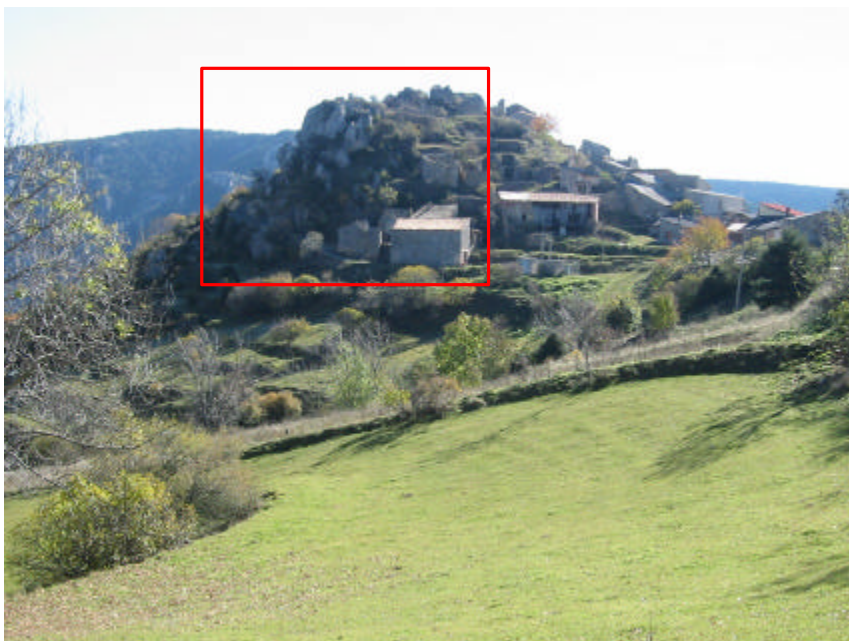
El marge del camí que voreja el turó de la Guàrdia d'Ares és format per paquets de calcàries i bretxes calcàries amb discontinuïtats obertes verticalitzades, que generen blocs individualitzats del substrat rocós amb volums màxims d'aproximadament 150 m³, (**punt a del plànol 10, fotografia 31**); atesa aquesta disposició estratigràfica i el relatiu grau de fracturació del substrat rocós, no es descarta que puguin generar-se caigudes puntuals de blocs que podrien afectar els trams del camí subjacent. La perillositat natural enfront a desprendiments en aquest sector es considera **Moderada**. Tanmateix, tenint en compte que els talussos observats tenen poca alçada, és possible, en cas d'urbanitzar aquests sectors, l'adopció de mesures correctores mitjançant actuacions locals directes als presents talussos rocosos.

Fotografia 31: Vista del turó carbonatat al peu del qual se situa el poble de la Guàrdia d'Ares. El quadrat indica la zona susceptible de generar desprendiments.

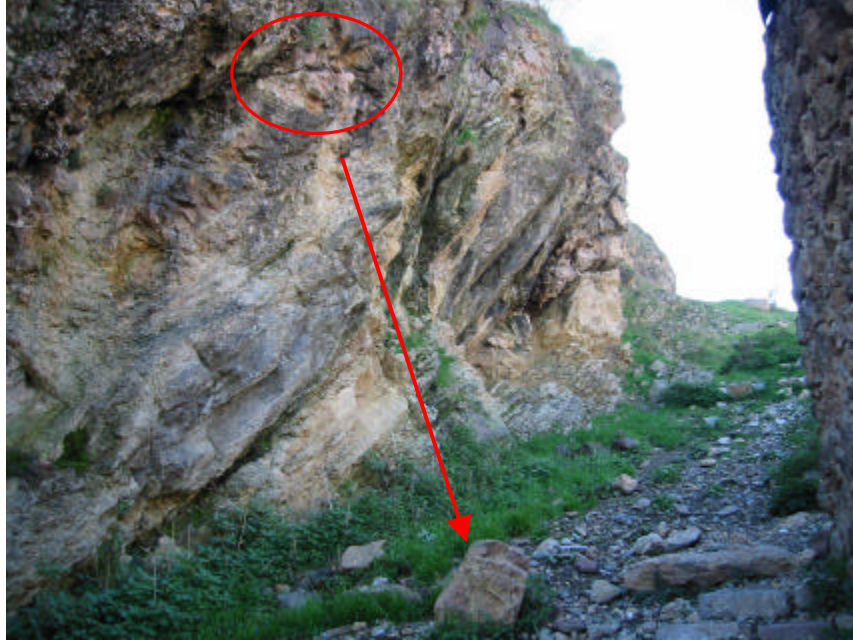
Fotografia 33: Talús rocós (**b** indicat al plànol 11). El cercle indica la cicatriu de despreniment i la fletxa indica el bloc caigut.

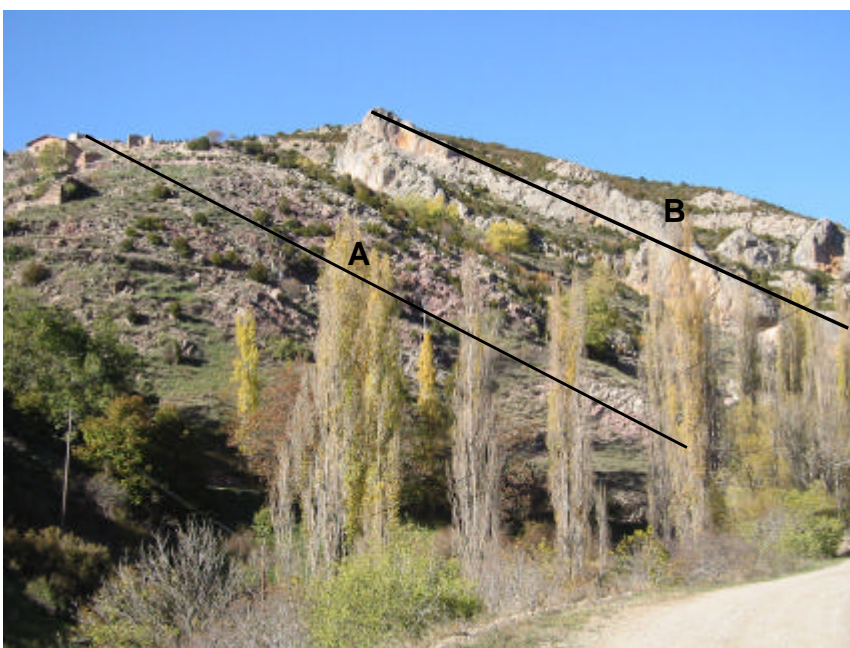
Fotografia 35: Detall dels vessants A i B indicats a la memòria.

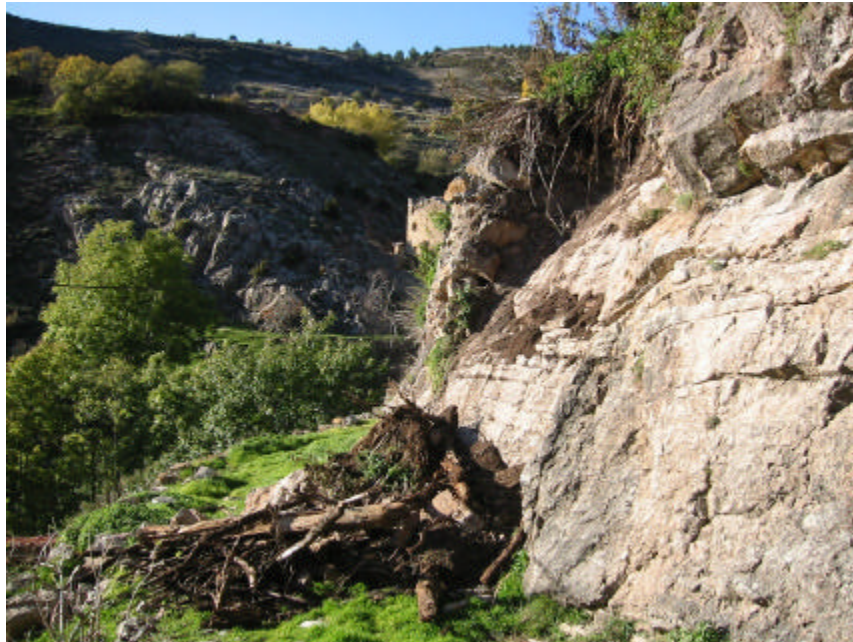
Fotografia 36: Despreniment recent (**a**, **plànol 12**) ocorregut tres dies abans del reconeixement de camp. Observar el pla de discontinuïtat favorable al pendent del talús.

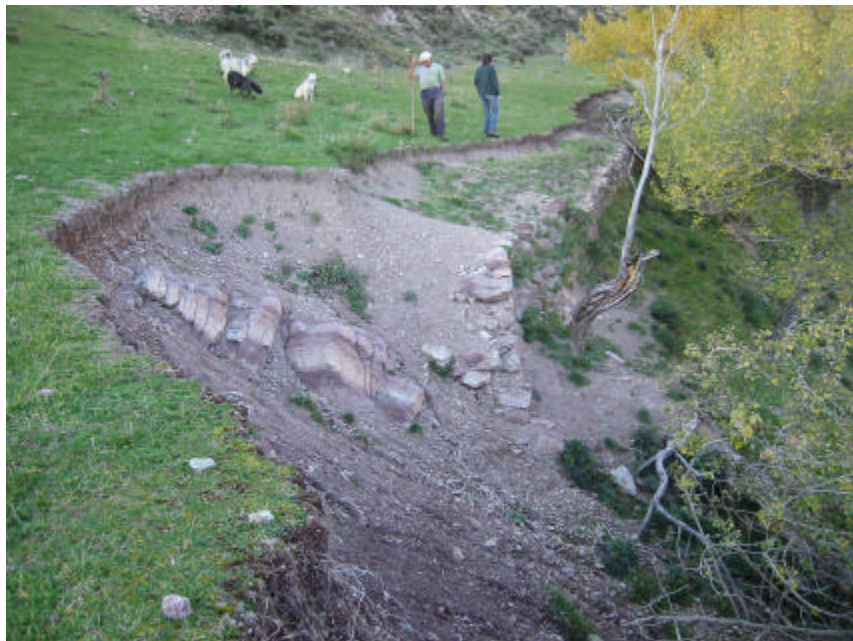
Fotografia 37: Exemple d'inestabilitat superficial, es tracta de diverses cicatrius semicirculars recents, (**c**, **plànol 12**)

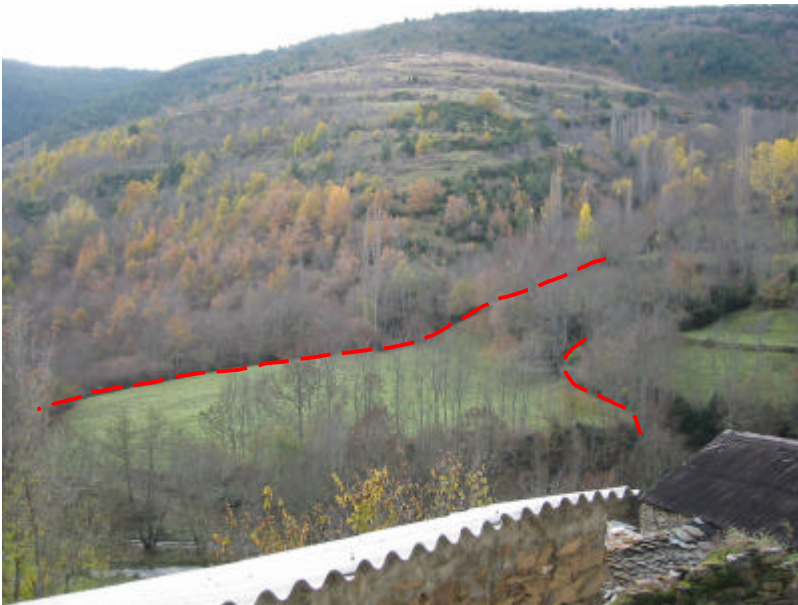
Fotografia 39: Aspecte del petit con de dejecció situat al Prat de l'Obac (**A, plànol 13**), just a la zona de confluència de la llau del Fener del Mingo i el riu de Castellàs (límits indicats amb la línia discontinua).

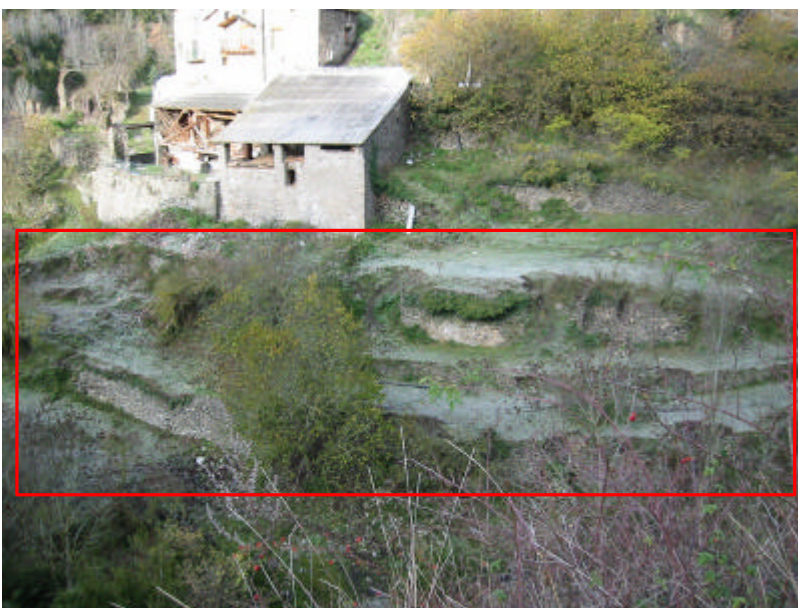
Fotografia 40: Vessant situat per sota de cal Cervós, observar les múltiples cicatrius situades als marges de les feixes dels camps, (dins el quadrat vermell).

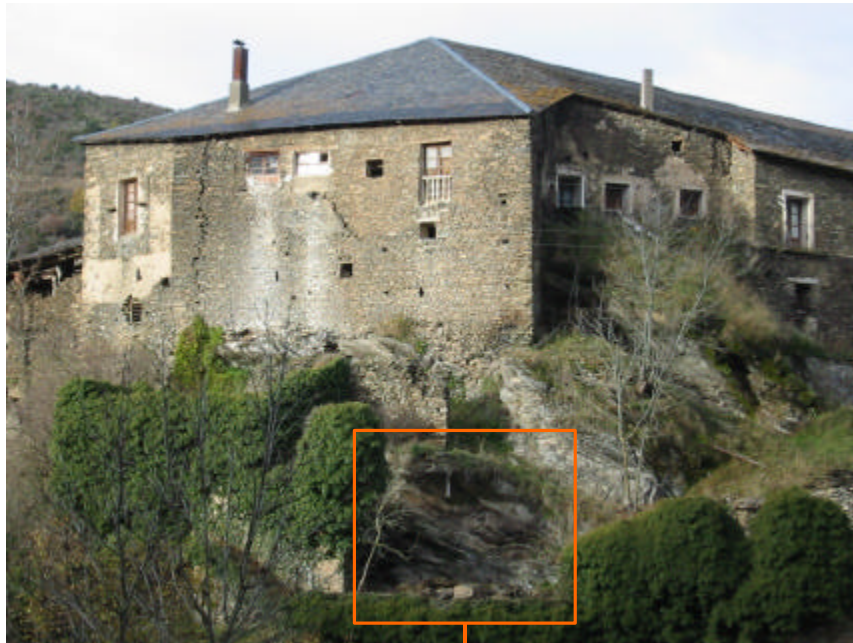
Fotografia 41: Despreniment afectant el substrat rocós de calcoesquists, situat al peu de cal Cervós, (a, plànol 13).

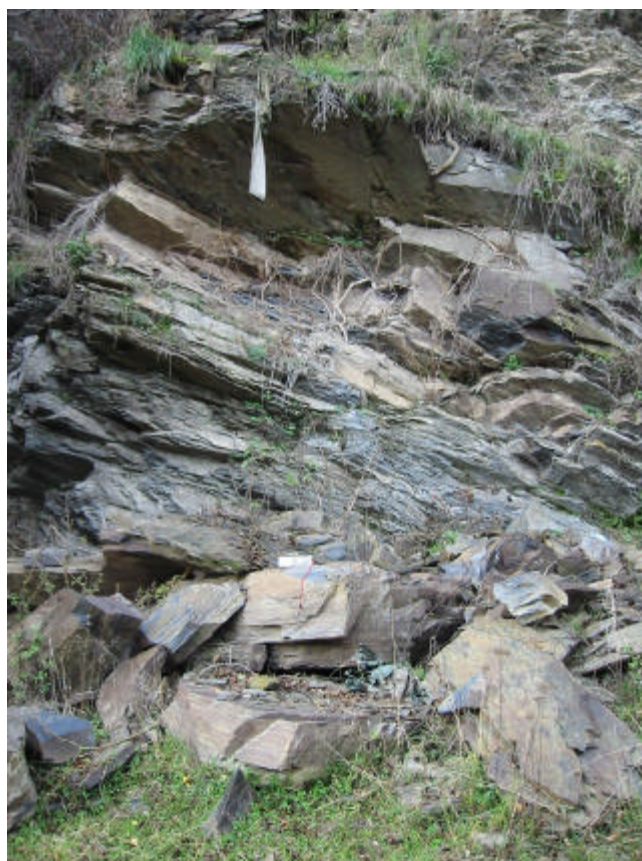
Fotografia 42: Detall del despreniment (a, plànol 13) on s'observa la cicatriu i el material mobilitzat al peu.

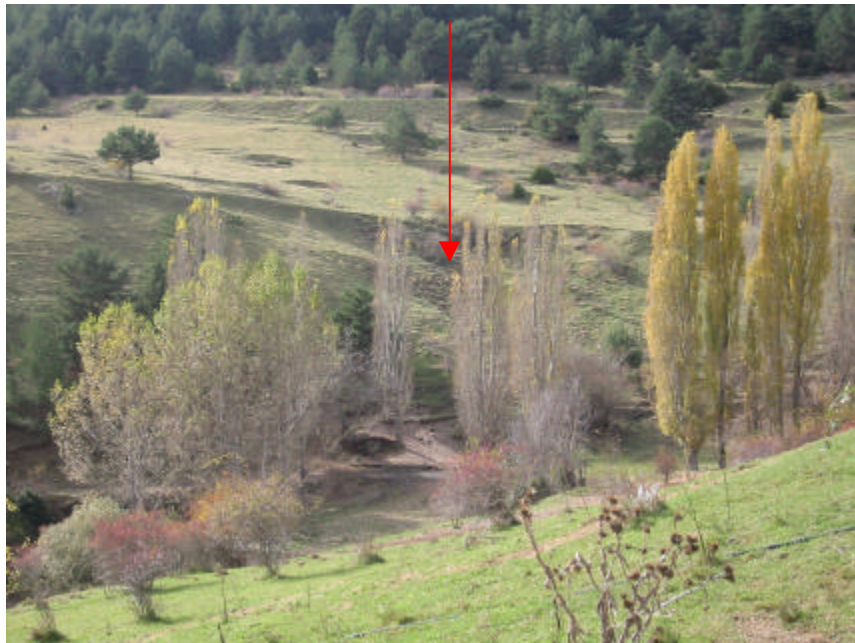
Fotografia 44: Aspecte de la zona de la font del Prat del Gosset, realitzada des de Biscarbó; la fletxa indica la cicatriu (**a**, **plànol 14**) esmentada a la memòria.
