Generalitat de Catalunya
Institut Cartogràfic de Catalunya

**Dictamen preliminar d'identificació de perillositat
geològica, als sectors de desenvolupament urbà
contemplats al Pla d'Ordenació Urbanística Municipal de
les Valls d'Aguilar (Alt Urgell).**

ICC/AR-136-03

21 de novembre de 2003

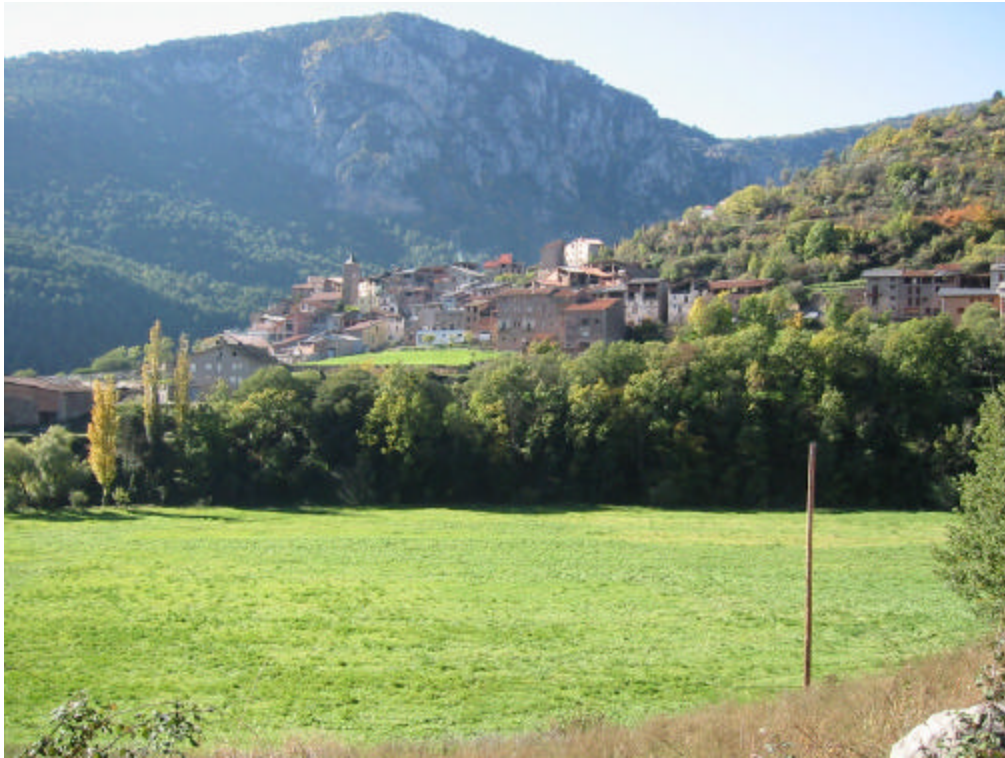
Fotografia 1: Panoràmica del poble de Noves de Segre.

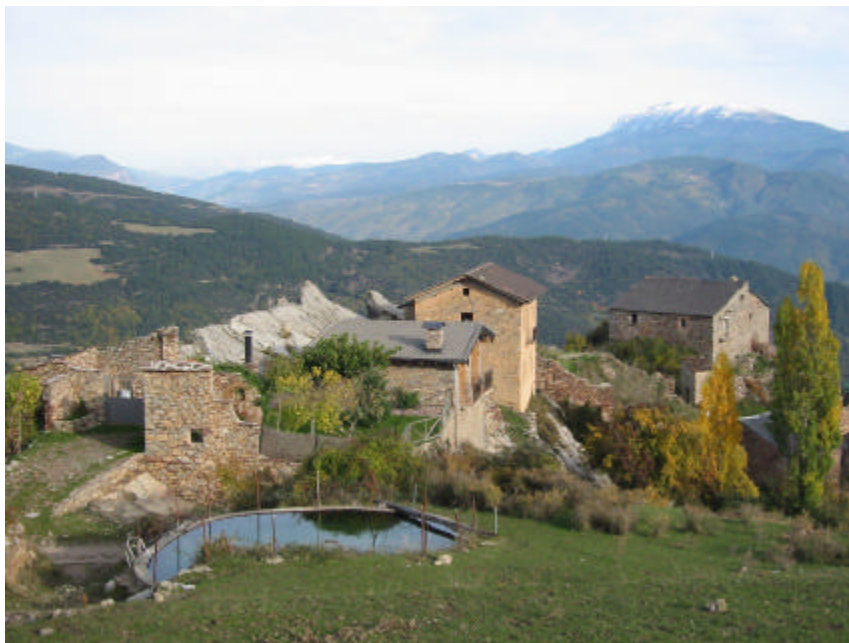
Fotografia 11: Vista del poble de Berén.

Per tant i en conclusió, atenent a la naturalesa argilosa i evaporítica del terreny, es recomana un estudi geotècnic per a edificacions de nova construcció que tingui en compte aquest tipus de problemàtica.

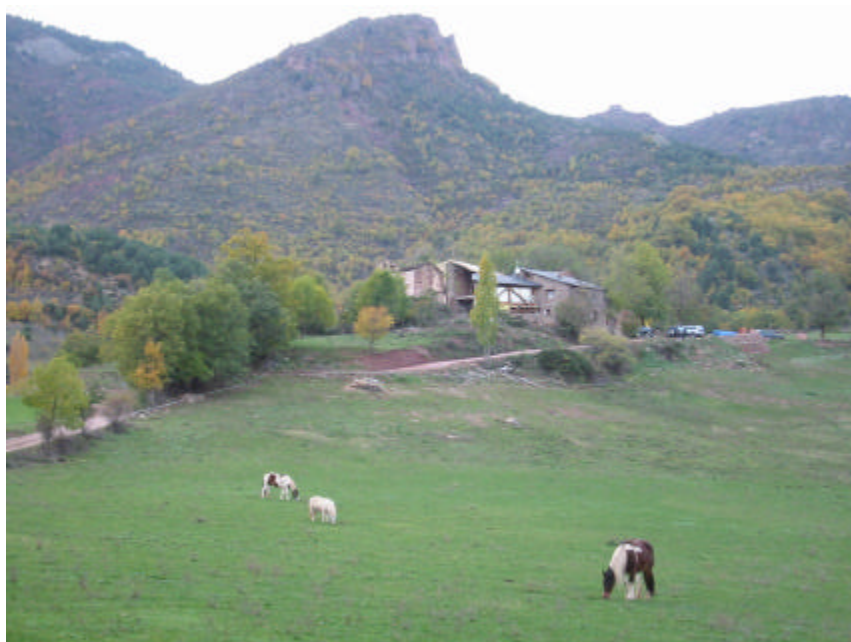
Fotografia 14: Vista d'un sector del poble d'Argestues.

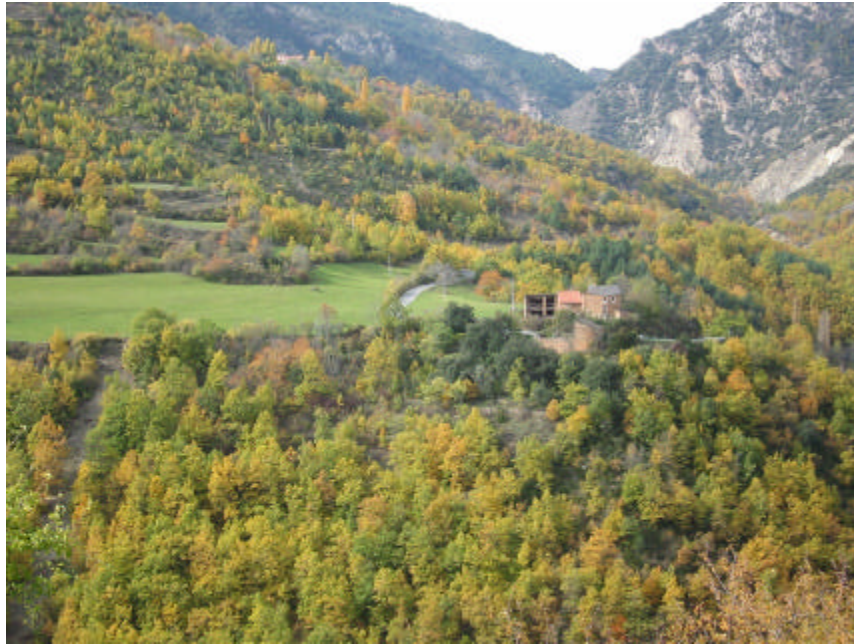
Fotografia 17: Vista del poble d'Anyús.

A la resta del sector de desenvolupament urbà de la població d'Anyús no s'han reconegut indicis d'inestabilitat, si bé podria generar-se, de forma local, fenòmens de baixa freqüència i magnitud. Tanmateix, cal tenir en compte que el sector està travessat pel riu de Castellàs i per tant, es recomana la realització dels informes que, d'acord amb la legislació vigent, ha de sol·licitar l'Administració urbanística a l'Agència Catalana de l'Aigua en la tramitació dels diferents instruments de planejament urbanístic.

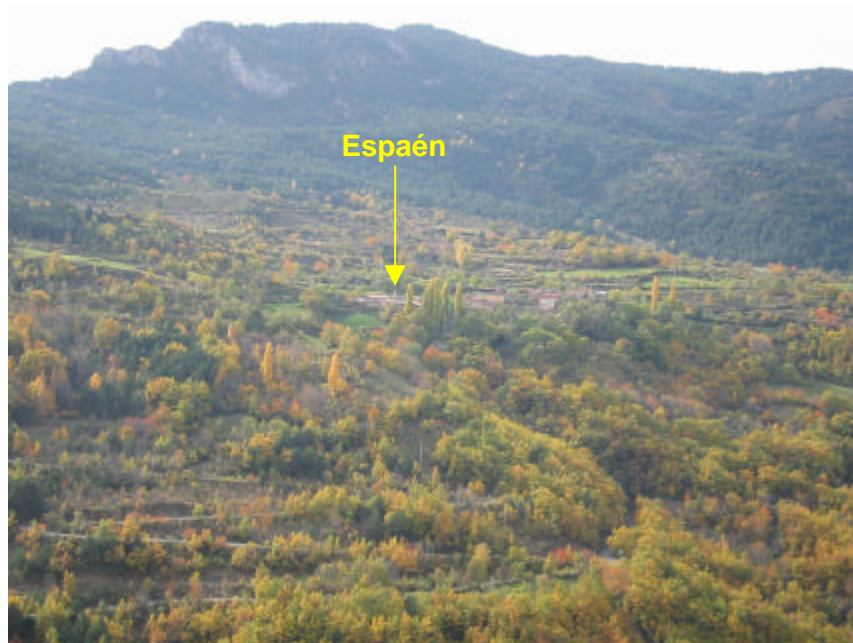
S'ha identificat una petita inestabilització afectant el col·luvió del marge d'un camí del poble. Tenint en compte la naturalesa argilosa del terreny, és possible la generació de noves inestabilitzacions en determinats talussos o desmunts antròpics del sector, no considerant-se, però, perillositat natural tenint en compte que estarien induïts per una actuació antròpica.

El treball de fotointerpretació ha permès detectar algun moviment de massa molt retocat i amb límits imprecisos, al sector de vessant situat al sud-oest d'Espaén (zona dels Casals, los Cortils, etc). Per tant, atenent a la distància relativa d'aquesta zona respecte del nucli d'Espaén i tenint en compte que les característiques del vessant, tant litològiques com morfològiques, són similars, considerarem el sector de desenvolupament urbà d'Espaén susceptible d'ésser afectat per moviments de massa. A més, no es descarta que el poble estigui situat sobre algun moviment de massa modelat, molt antic. En conseqüència i, tenint en compte que el pendent de la zona nord augmenta respecte del vessant anteriorment citat (zona dels Casals, los Cortils, etc), la perillositat natural enfront a fenòmens de moviments de massa, s'ha estimat amb un grau **Baix a Moderat** en tot el sector d'Espaén. Per tant, caldrà prendre les mesures adequades en cas d'efectuar-se desmunts o d'altres modificacions, per tal d'evitar el desenvolupament d'esllavissades.

Fotografia 21: Vista del poble d'Espanén.

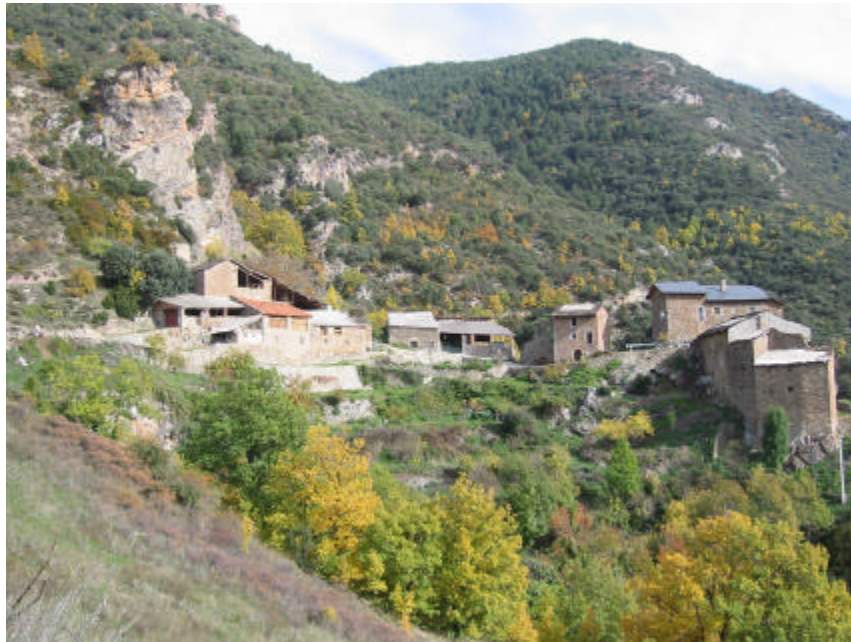
El vessant rocós carbonàtic sota el qual descansa la població de Miravall presenta un alt grau de fracturació, amb un gran nombre de cicatrius antigues i localment, cicatrius més recents de despreniments, blocs inestables descalçats del vessant rocós i presència de discontinuïtats obertes amb continuïtat d'ordre decamètric i obertures sense reblliment d'ordre centimètric a decimètric. Al peu de l'escarpament rocós s'han detectat, de forma puntual, diversos blocs caiguts amb mides variables, la majoria amb volums compresos entre els 0,5-2 m³. Existeixen, però, diversos blocs amb volums d'entre 100 i 400 m³, els quals, probablement, són el resultat del desplom d'una antiga balma situada a la part inferior del vessant, per tant, en aquest cas, es tractaria d'un despreniment amb un recorregut d'escassos metres.

D'altra banda, el poble de Miravall se situa al capdamunt d'un coster rocós carbonàtic de forta inclinació i amb una alta densitat de fracturació, amb un desnivell aproximat de 50 m i caracteritzat per dos plans de discontinuïtat, de direcció i angle de cabussament d'aproximadament $154^{\circ} / 68^{\circ}$ i l'altre més variable de 280° a $332^{\circ} / 25^{\circ}$ a 40° . A partir d'un reconeixement de camp d'aquest talús, s'ha constatat la presència d'abundants cicatrius de desprendiments així com algun bloc caigut al peu de l'esmentat talús rocós. Atenent a la disposició estructural d'aquest, no es descarta que puguin generar-se noves caigudes puntuals de blocs; en consideració, s'estima una **perillositat natural Moderada** davant la caiguda de blocs en aquest vessant (**B i C, plànol 7, fotografia 24**) i en terrenys subjacents, com per exemple un petit sector de la carretera situada al peu de l'esmentat vessant.

Fotografia 22: Vista del poble de Miravall.

Abans d'emprendre qualsevol actuació urbanística a la vila de Miravall, caldrà realitzar un estudi més concret del vessant per tal de delimitar amb més detall la zona urbanitzable i establir les mesures de seguretat que siguin oportunes en funció de l'abast dels desprendiments.

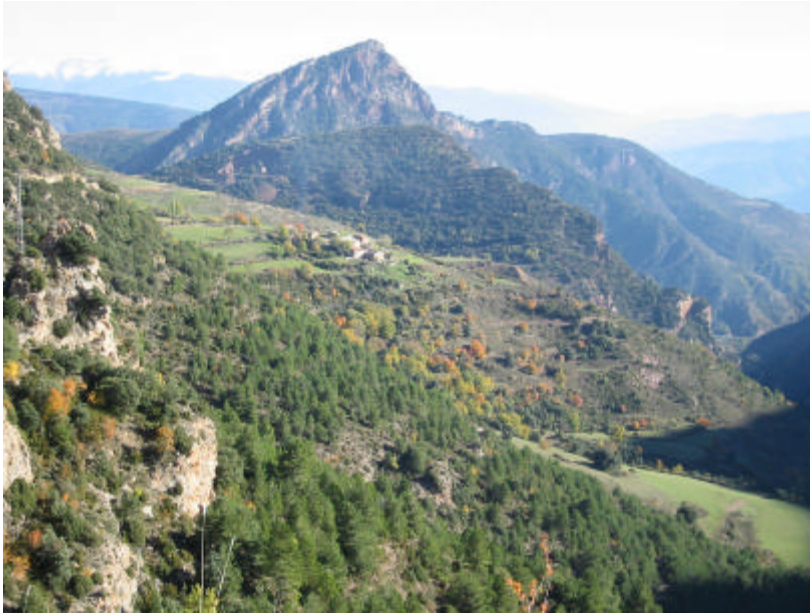
En conclusió, tenint en compte la magnitud de les esllavissades anteriorment citades així com l'estat actual del vessant, es considera un grau de perillositat natural **Moderat** enfront a moviments de massa al sector situat al sud/sud-oest de la població de Trejuvell (**A, plànol 8**). D'altra banda, a la resta del sector de desenvolupament urbà de Trejuvell, la problemàtica general és la generació d'inestabilitzacions superficials puntuals, per tant, la perillositat natural enfront a aquests fenòmens en aquest sector (**B, plànol 8**) s'ha estimat amb un grau **Baix a Moderat**.

Fotografia 25: Vista del poble de Trejuvell.

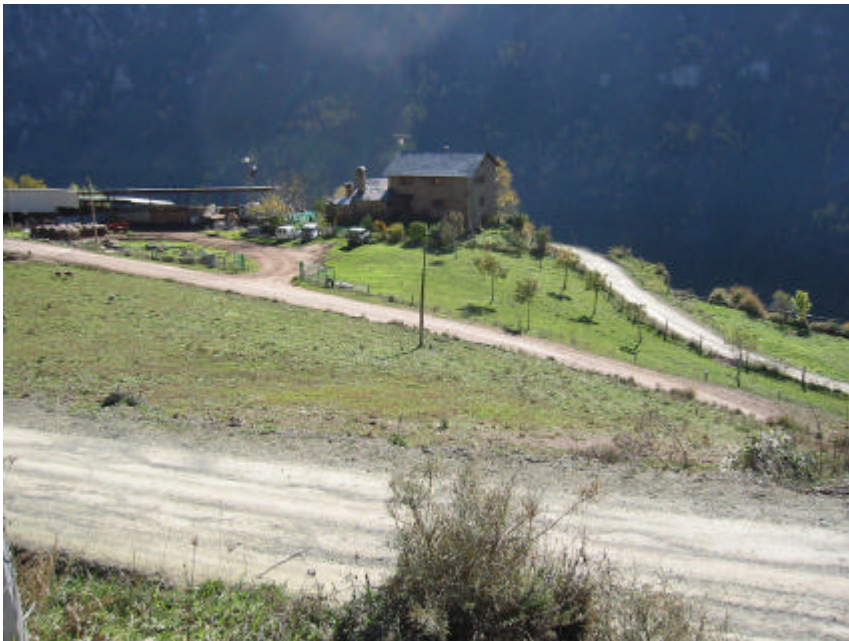
Fotografia 28: Vista d'Ausàs.

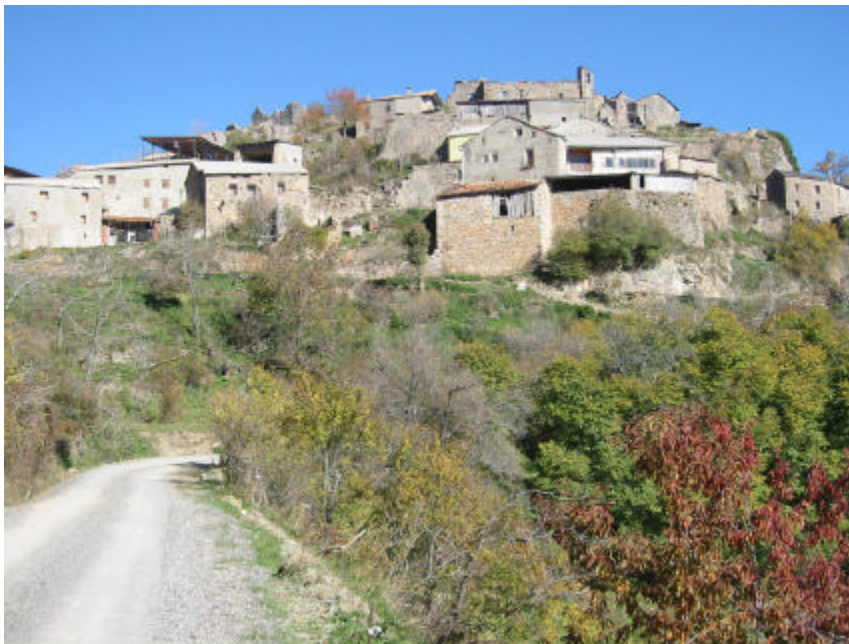
Fotografia 30: Vista general del poble de la Guàrdia d'Ares.

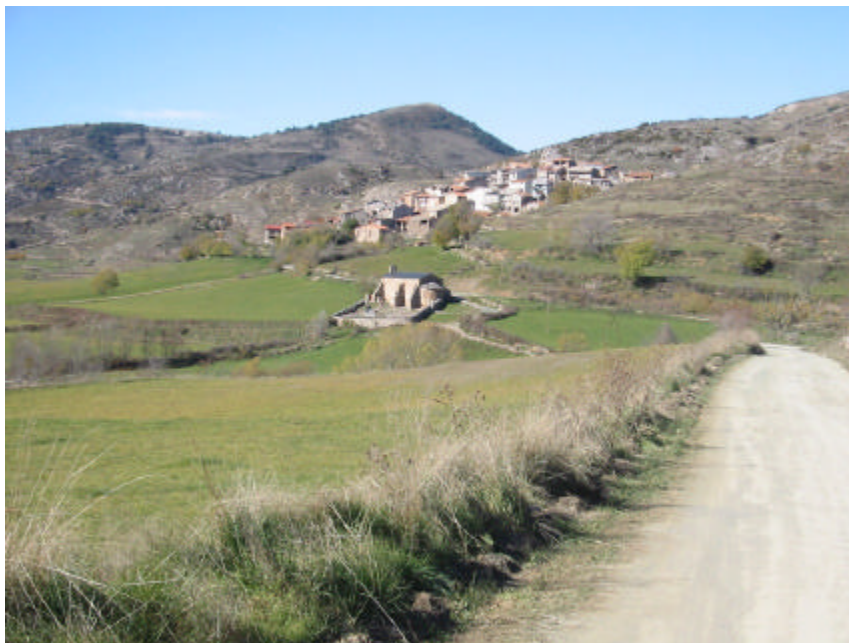
Fotografia 32: Vista del poble de Taús.

Val a dir que algunes cases se situen just al marge superior de l'esmentat talús, per tant, es recomana mantenir una franja de seguretat entre la base de les noves construccions projectades i el marge superior d'aquest talús.

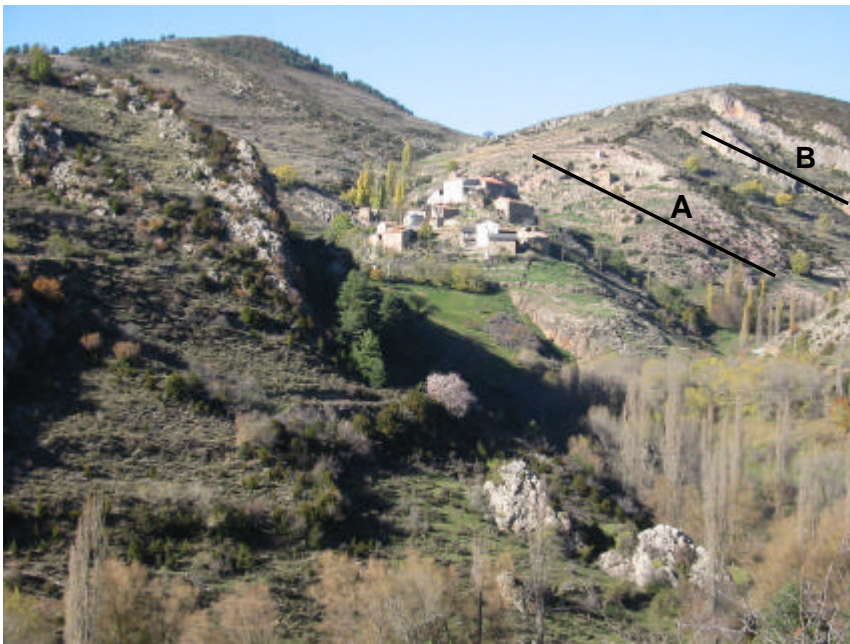
La inspecció tècnica realitzada al camp, centrada en el reconeixement geològic del terreny, ha permès constatar un grau de fracturació moderat al vessant rocós situat al peu del serrat de Peçaplana, just per sobre el poble dels Castells (**A, plànol 12**). El substrat rocós d'aquest sector és representat per paquets de gresos decimètrics amb nivells d'argiles i llims vermells (est) i per calcàries i calcarenites de tons ocres (oest). Aquest substrat té una direcció de cabussament de N026°-030° i un angle de cabussament variable, aproximadament entre 40° i 70°, el qual és afectat per una família principal de discontinuïtats de direcció i angle de cabussament d'aproximadament 292°/34°; aquesta disposició estructural genera blocs individualitzats susceptibles de mobilitzar-se amb volums d'aproximadament 0,5m³ a 5 m³. S'ha identificat algun bloc caigut d'uns 3 m³ al camí dels Costerots.

En conseqüència, s'ha estimat per tot aquest vessant (**A, plànol 12**) un grau de perillositat natural **Moderat** enfront a desprendiments, (**fotografies 34 i 35**).

Fotografia 34: Vista del poble dels Castells. Els vessants indicats estan referenciats a la memòria i al plànol 12.

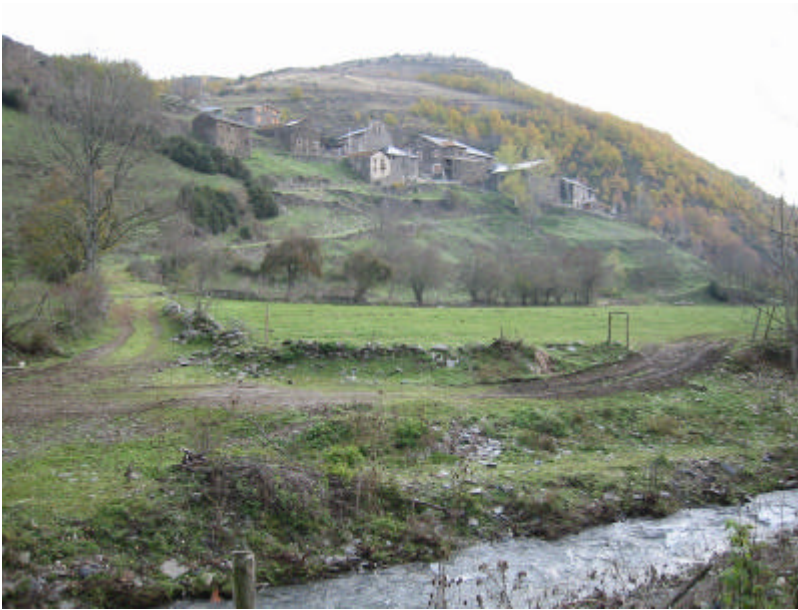
El vessant rocós sobre el qual es disposa el poble de Castellàs es troba relativament fracturat, essent susceptible de generar algun despreniment local, amb un volum de sortida de blocs d'aproximadament 0,1-0,5 m³, encara que puntualment podria ser superior. Un exemple de despreniment és el detectat al punt **a indicat al plànol 13**; aquest despreniment s'ha generat a partir d'un pla de foliació de direcció i angle de cabussament de 285°/38° i un pla de diàclasi de 110°/70°, amb un volum de material mobilitzat d'aproximadament 12 m³ (**fotografies 41 i 42**). En general, atenent a les característiques litològiques d'aquesta zona, als indicadors d'activitat puntuals i al fet que la majoria d'afloraments rocosos tenen poca alçada, es considera un grau de perillositat natural **Baix** enfront a despreniments per als vessants situats a l'esquerra del riu de Castellàs encara que puntualment pot haver-hi algun sector més problemàtic on sigui necessària l'adopció d'actuacions locals directes sobre el substrat rocós.

Fotografia 38: Vista del poble de Castellàs. A primer terme s'observa el riu de Castellàs.

A la resta del sector de desenvolupament urbà de la vila de Castellàs no s'han reconegut indicis d'inestabilitat, si bé podria generar-se, de forma local, fenòmens de baixa freqüència i magnitud. Tanmateix, cal tenir en compte que el sector està travessat pel riu de Castellàs i la llau del Fener del Mingo per la qual cosa es recomana la realització dels informes que, d'acord amb la legislació vigent, ha de sol·licitar l'Administració urbanística a l'Agència Catalana de l'Aigua en la tramitació dels diferents instruments de planejament urbanístic.

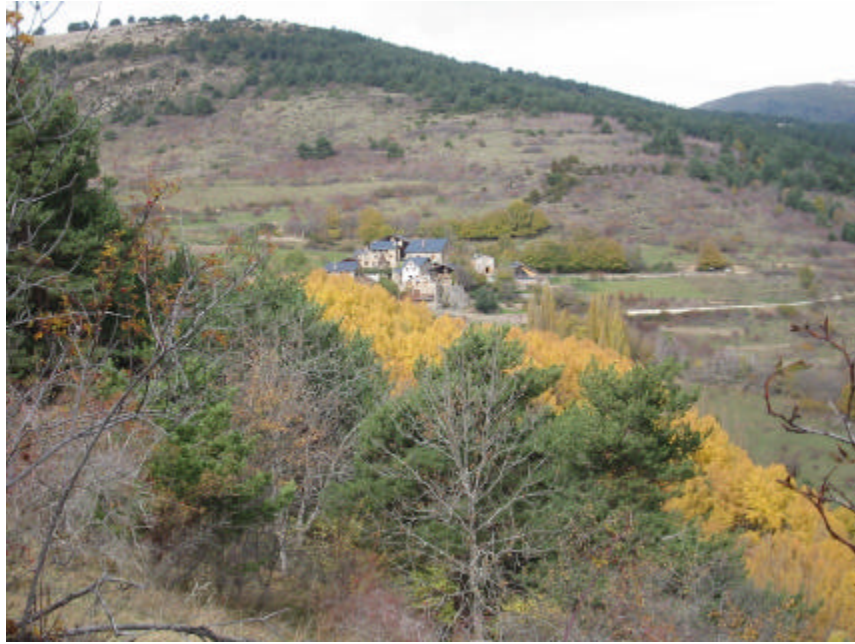
A priori, els marges del riu de Biscarbó es consideren susceptibles de ser afectats, puntualment, per inestabilitzacions superficials. Un exemple podria ser el detectat a la zona a la font del Prat del Gosset (**a, plànol 14, fotografia 44**) on s'ha identificat una propera petita cicatriu que afecta dipòsits col·luvials i la presència d'una o més surgències.

Fotografia 43: Vista del poble de Biscarbó.

A la resta del sector de desenvolupament urbà de la vila de Biscarbó no s'ha reconegut indicis d'inestabilitat, si bé podria generar-se, de forma local, fenòmens de baixa freqüència i magnitud. Tanmateix, cal tenir en compte que el sector està travessat pel riu de Biscarbó per la qual cosa es recomana la realització dels informes que, d'acord amb la legislació vigent, ha de sol·licitar l'Administració urbanística a l'Agència Catalana de l'Aigua en la tramitació dels diferents instruments de planejament urbanístic.

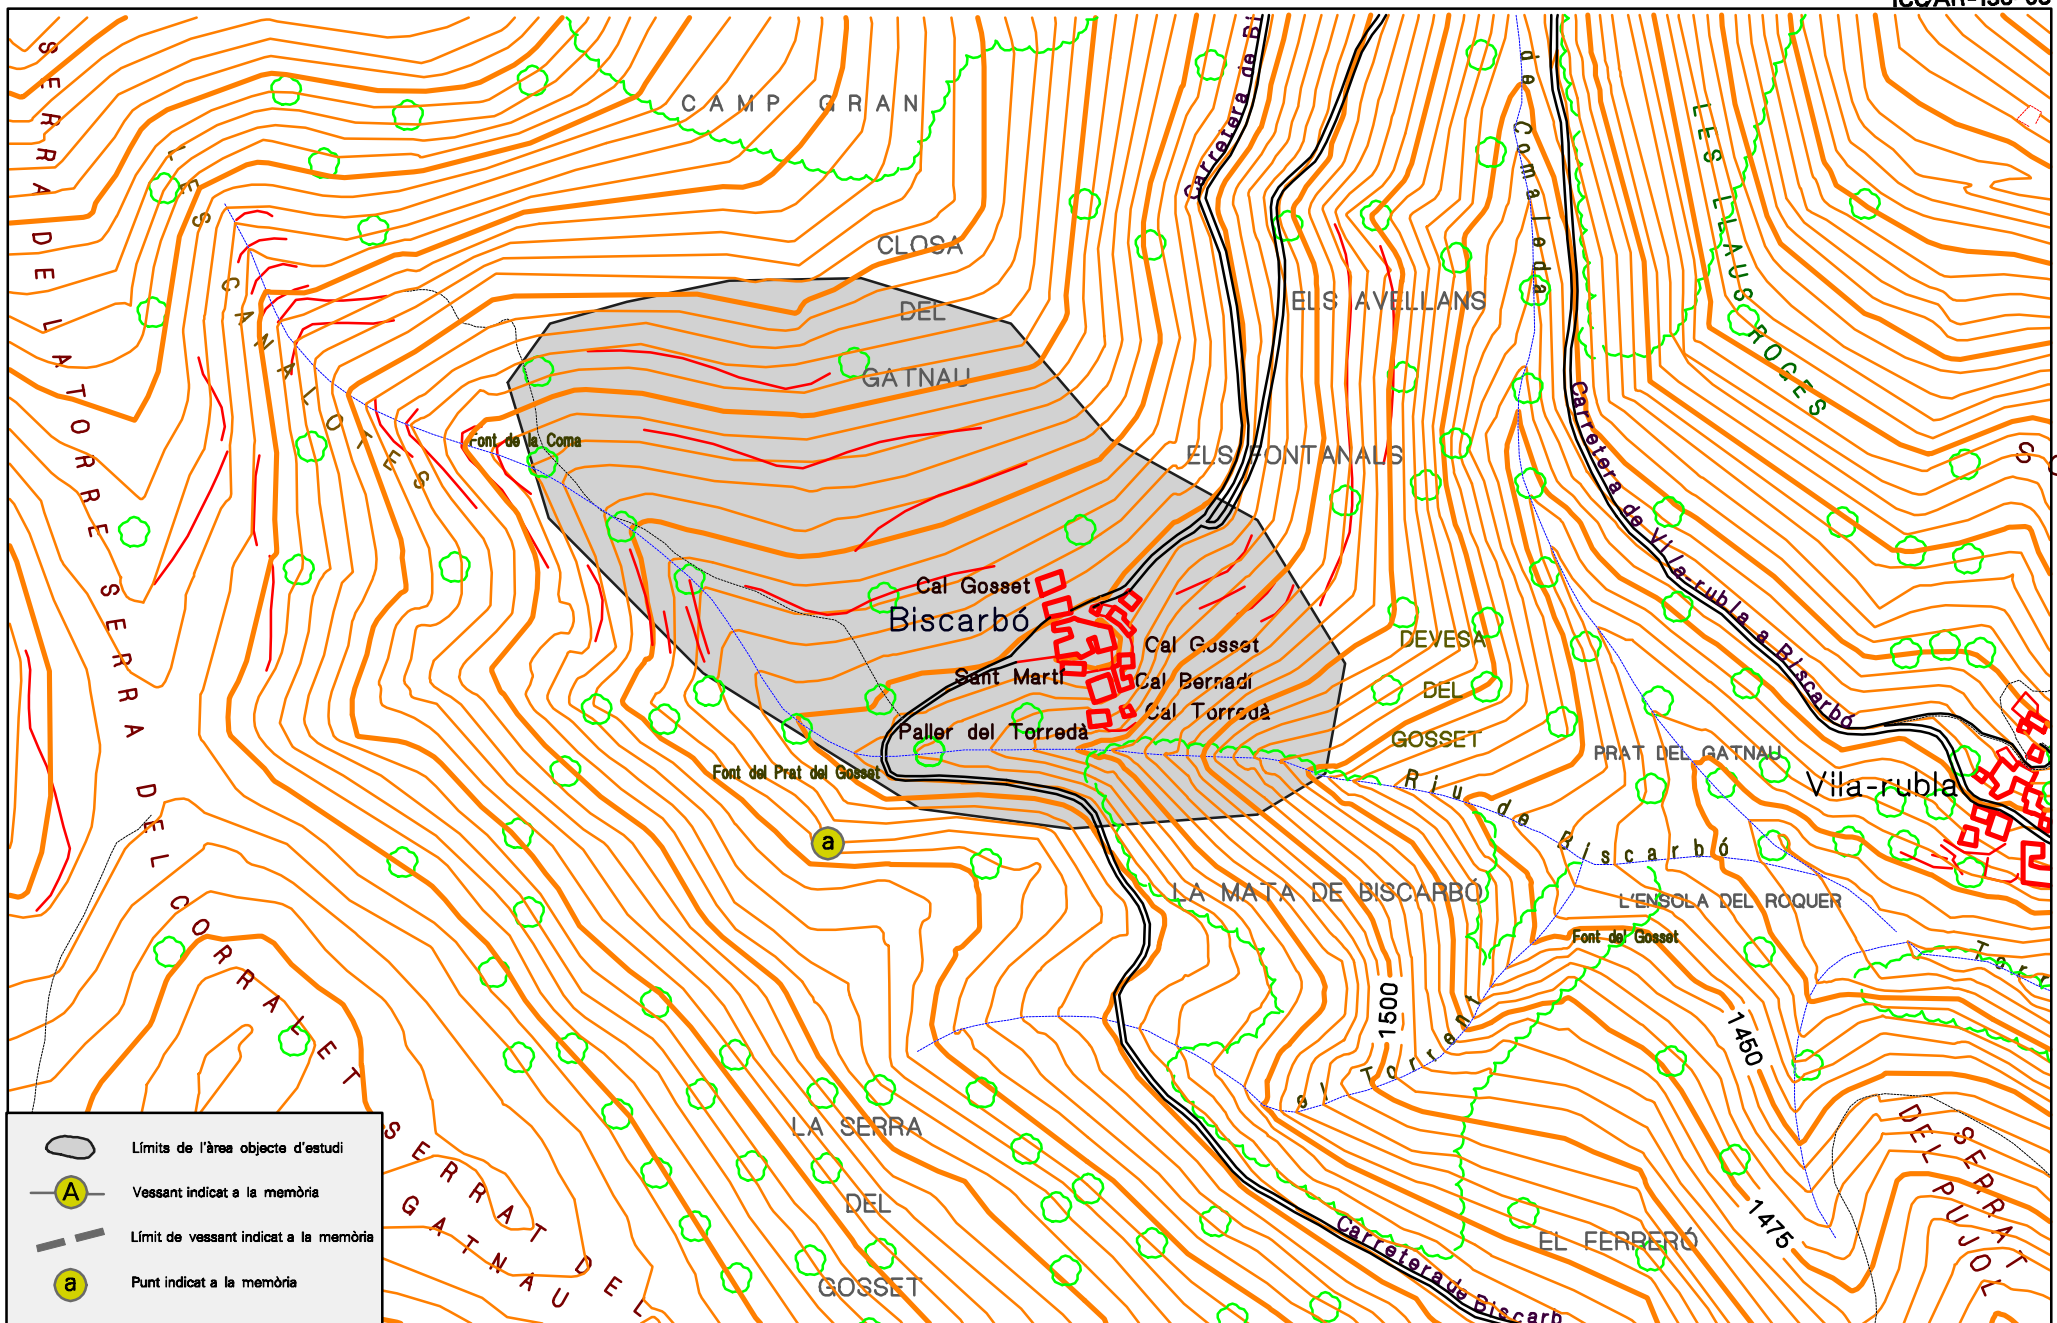
Fotografia 44: Aspecte de la zona de la font del Prat del Gosset, realitzada des de Biscarbó; la fletxa indica la cicatriu (**a**, **plànol 14**) esmentada a la memòria.
